Reinigung des 3P Patronenfilter sowie des 3P Sinusfilters

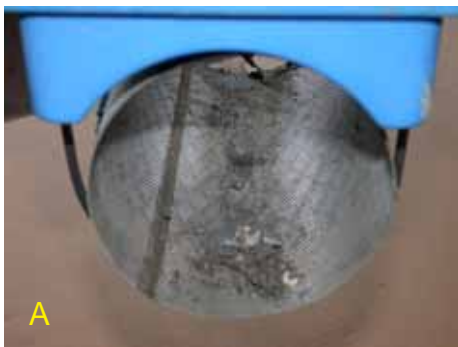
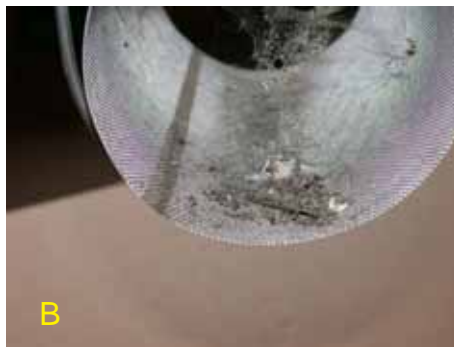
1. So in etwa sieht eine verschmutzte Filterpatrone aus. Das Gewebe hat sich nach und nach zugesetzt, etwas Schmutz wurde bereits in Richtung Kanal gespült. (B)

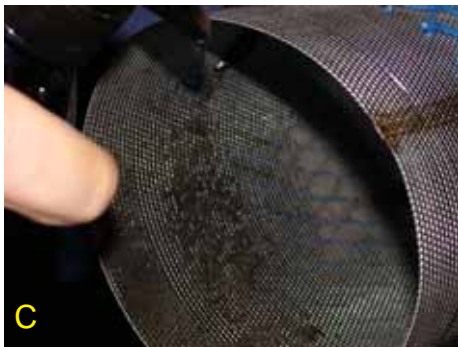
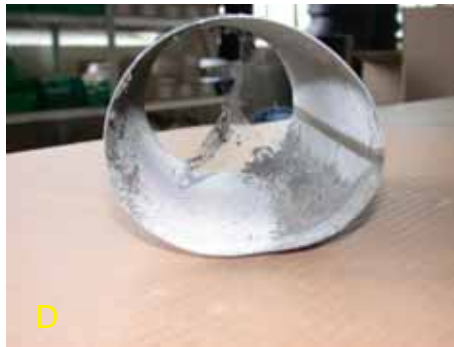
2. Das Gewebe ist vollkommen zugesetzt, der Filter muss dringend gereinigt werden, z.B. mit der Rückspülvorrichtung. Aber Achtung!
In Bild D sieht man eine verformte Patrone, hier kann man die Rückspülung nicht einsetzen, die Patrone würde nicht rotieren.

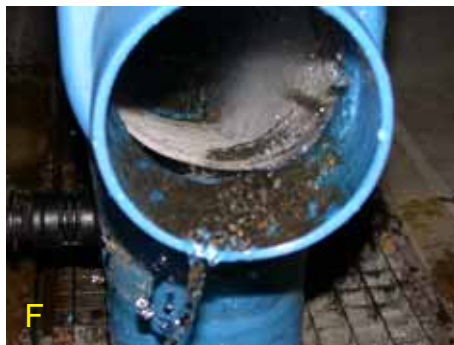
3. So sieht die eingebaute Rückspülvorrichtung aus (E). In Bild F und G sieht man die Rückspülvorrichtung in Aktion. Der Wasserstrahl löst von außen nach Innen den Schmutz. Das Schmutzwasser läuft in die Kanalisation.

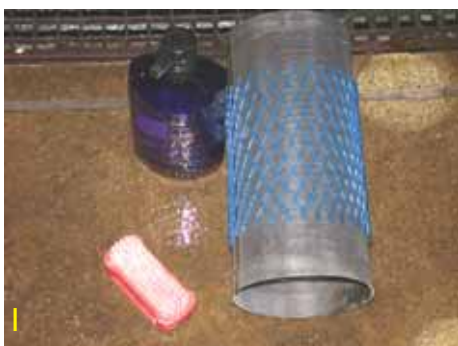
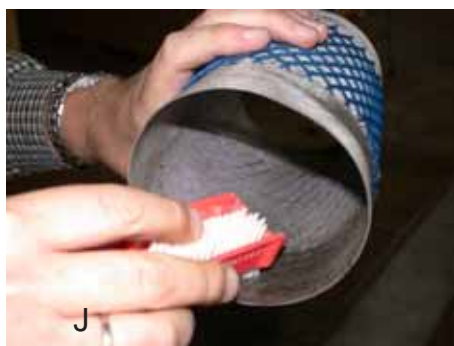
5. Mindestens einmal, bei Bedarf auch mehrmals im Jahr muss die Filterpatrone entfettet werden. Dazu braucht man flüssige Seife oder Spülmittel und eine kleine Bürste. Durch Blütenpollen und Luftverschmutzungen „verfettet“ das Siebgewebe und das Wasser perlt einfach ab. **Wichtig ist also die Reinigung mit Bürste und Seife!**
